DOKUMENTATION STÜTZMAUERSANIERUNG SCHLOSS HOHENMÜHRINGEN

INHALTSVERZEICHNIS

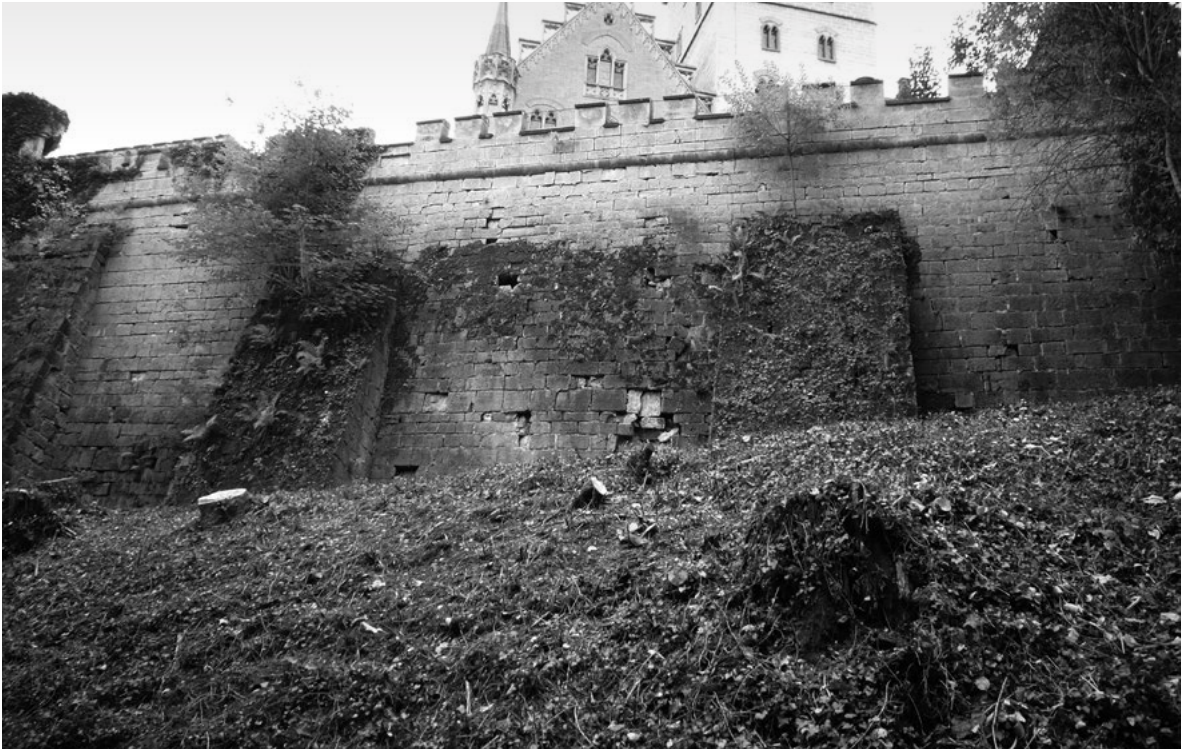
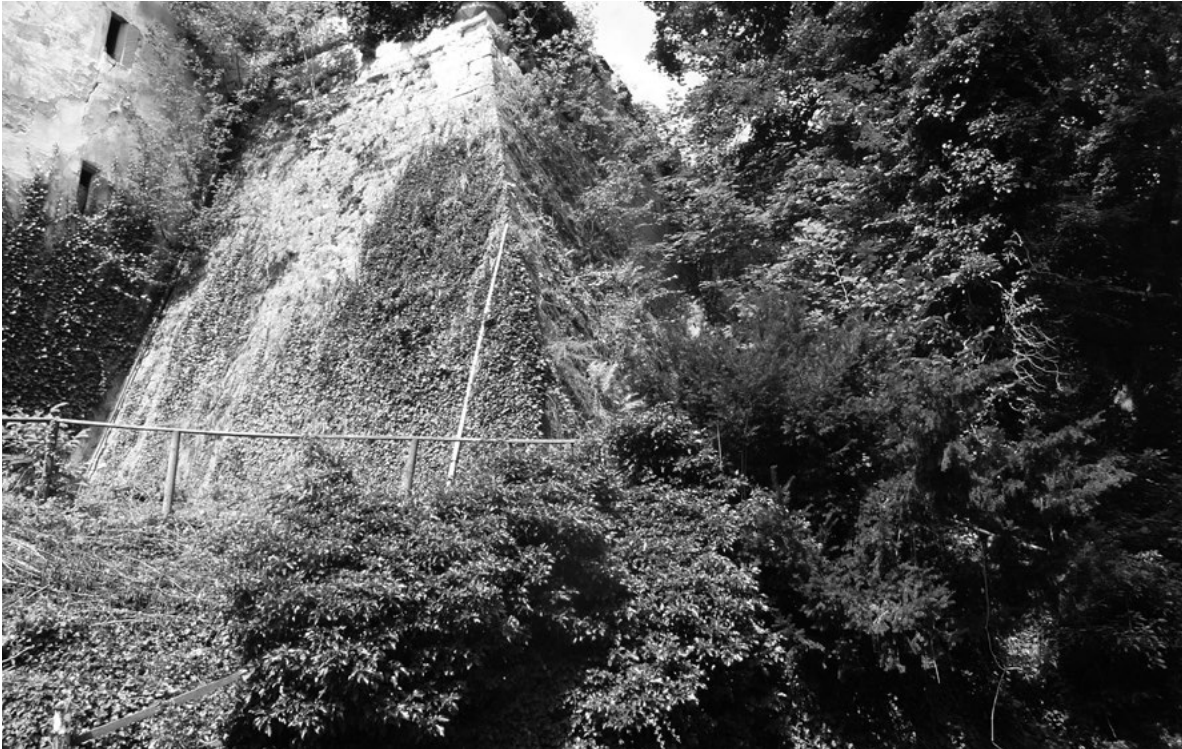
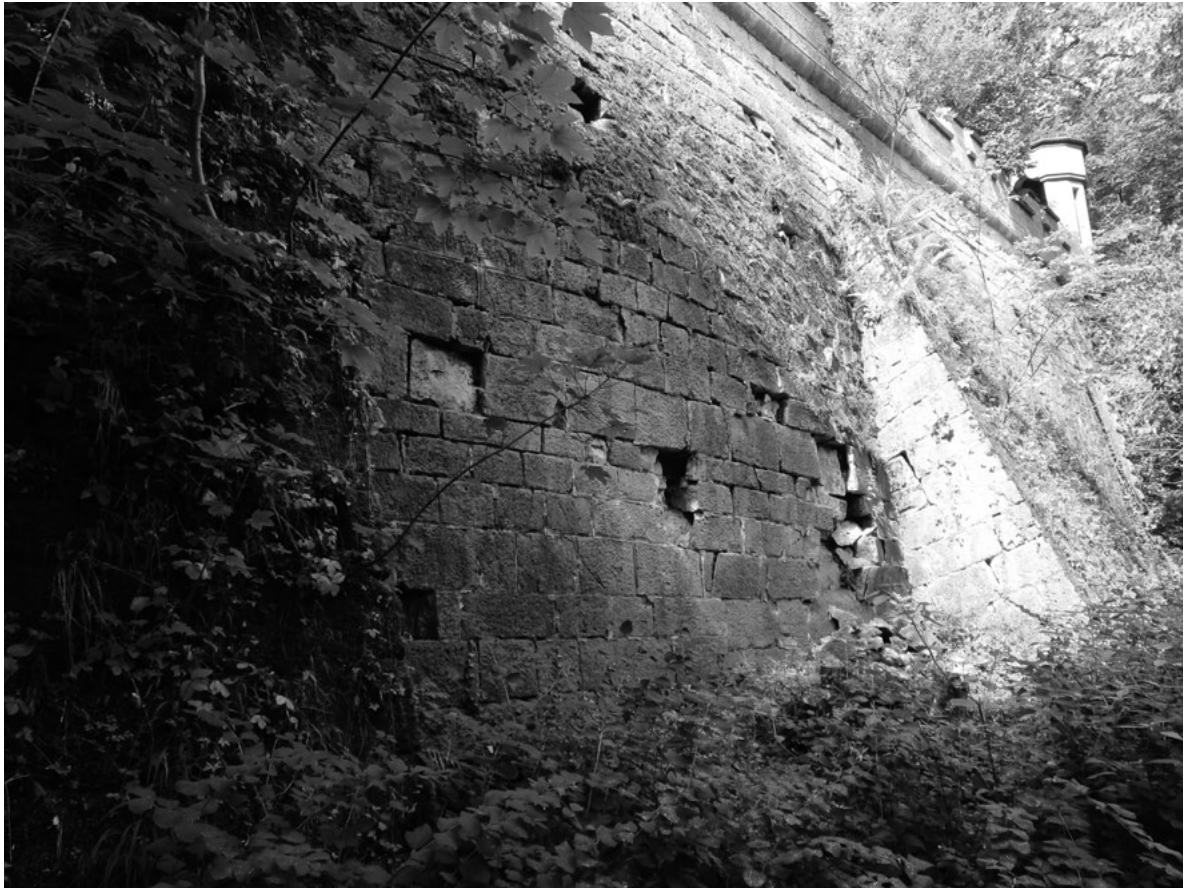
5. BILDDOKUMENTATION VORHER

Die größte Verformung bzw. Ausbauchung zeigt sich auf mittlerer Höhe eines acht Meter hohen Abschnittes. In diesem Bereich ragt die Ausbauchung etwa 0,8 m aus der Stützmauer heraus.

Hier, wie auch in vielen anderen Bereichen der Stützmauer sind einige der großen Mauersteine aus dem Mauerwerksverband ausgebrochen. Die großen Hohlräume innerhalb der Stützmauer sind durch die vielen Fehlstellen gut zu erkennen und beträchtlich.

Auslöser der Instabilität ist der stark organische Anteil innerhalb der Mauer. Bäume und Wurzeln haben sich im Laufe der Jahre ihren Weg innerhalb des Mauerwerks gesucht. Die ständige, ungehindert eintretende Nässe über Jahre hinweg, hat in Verbindung mit Frost und Tauperioden einen maßgebenden Anteil an dem desolaten Zustand des Bauwerks.
